超声波美容换能器  
(Ultrasonic Beauty Transducer)

**HNM-4SS-3840-D50B**

产品规格书

Specification

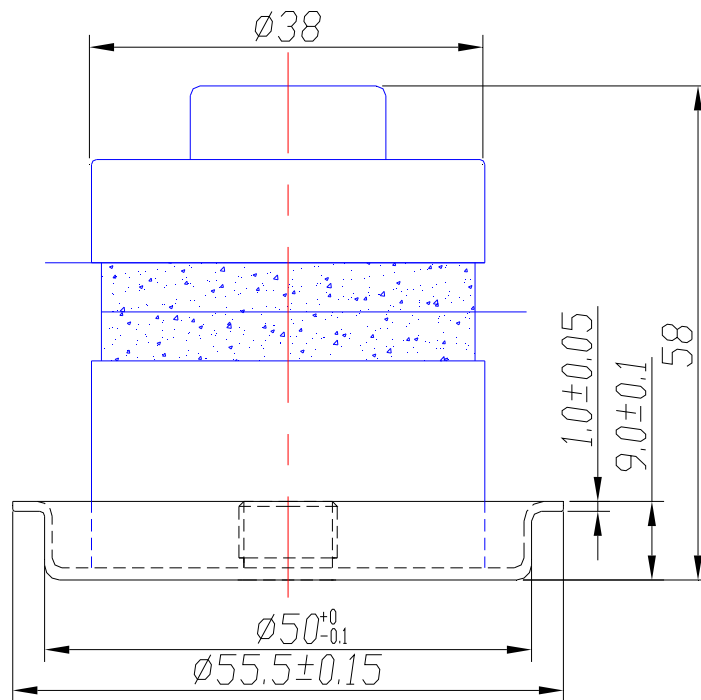
10. 外形示意图 (Drawings and Dimension)

详见产品外形图 As per the drawing No:

HN130930-06B 3/3 (HNM-4SS-3840-D50B)
